Technické šetření a analýza náprav a kol

Technické šetření a analýza motoru, převodů

Technické šetření a analýza ostatních skupin

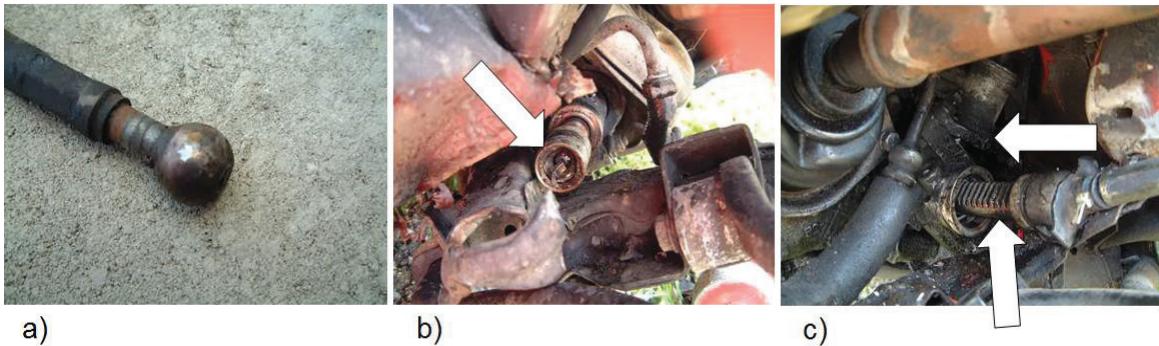
Obr. 1-33 – Snímky z technického šetření vozidla Renault – a) pravá řídicí tyč oddělená od konce hřebene řízení; b) konec hřebene řízení na pravé straně bez řídicí tyče; c) destrukcí a deformacemi poškozená druhá levá strana převodky řízení hřebene [16]

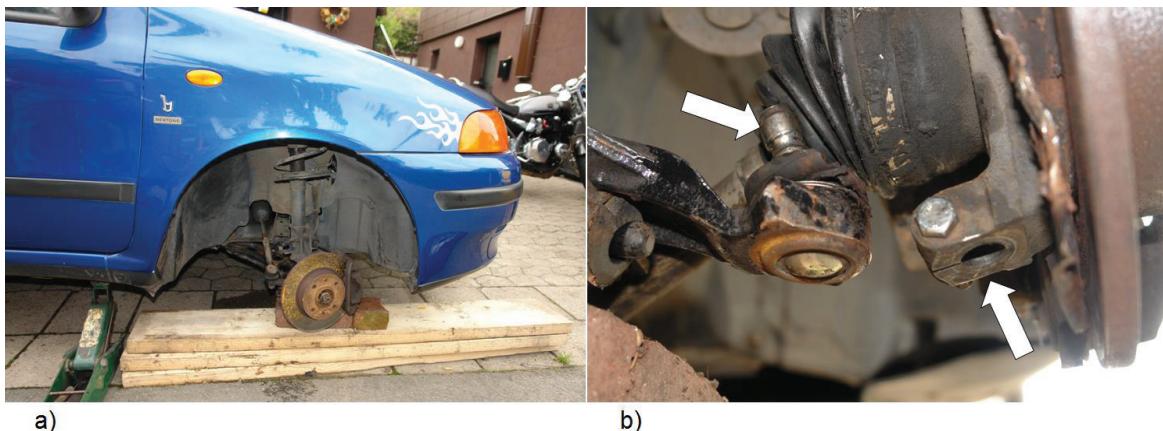
Obr. 1-34 – Snímky z technického šetření vozidla FIAT – a) Pohled na deformovanou pravou přední část vozidla Fiat po demontáži PP kola; b) Pohled na rozpojený kulový čep pravého ramene [18]

U poruch podvozku se ale nemusí vždy jednat o destrukci některého dílu. V častých případech lze nalézt i poruchu mající původ v chybně provedené opravě, tak jako u vozidla Fiat [18], kdy během brzdění došlo k rozpojení kulového čepu pravého předního ramene od nosného třmenu (těhlice) (**obr. 1-34-b**). Při výměně tohoto spodního vodícího kulového čepu byl použit nesprávný typ čepu s daleko menším průměrem dříku.

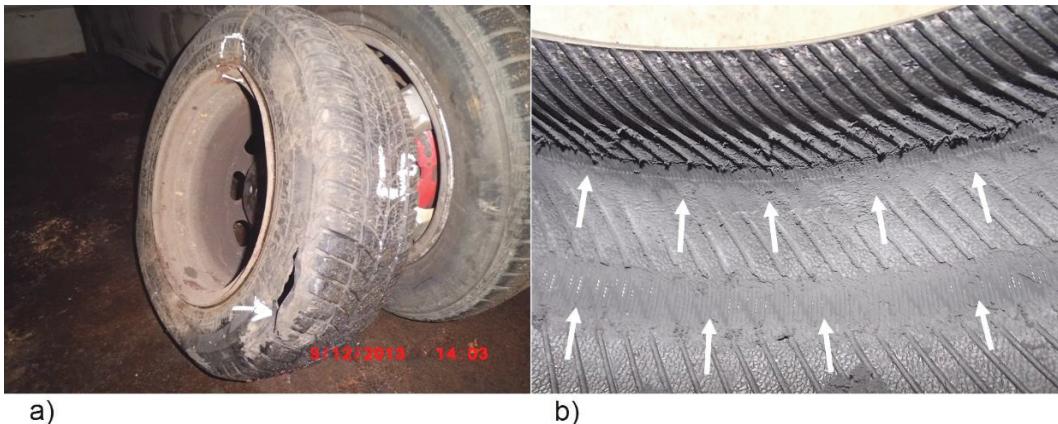
Obr. 1-35 – Snímky z technického šetření vozidla ŠKODA – a) levé přední kolo vozidla s proraženou pneumatikou a deformovaným diskem; b) Pohled na vnitřní část pneumatiky [16]

Stále je potřebné si připouštět poruchu, dokud ji není možné zcela vyloučit. I u pneumatiky na první pohled poškozené až od střetu, může nakonec vyjít po důkladném technickém šetření najevo, že vnitřní část pneumatiky nese stopy čerstvého poškození typického pro jízdu bez vzduchu (**obr. 1-35-b**), tedy že porucha pneumatiky musela vzniknout již před střetem. Poruchy pneumatik jsou jedny z mála, které se mohou projevit zanechanými stopami, je proto nutné pečlivě prohlédnout a zdokumentovat místo nehody.

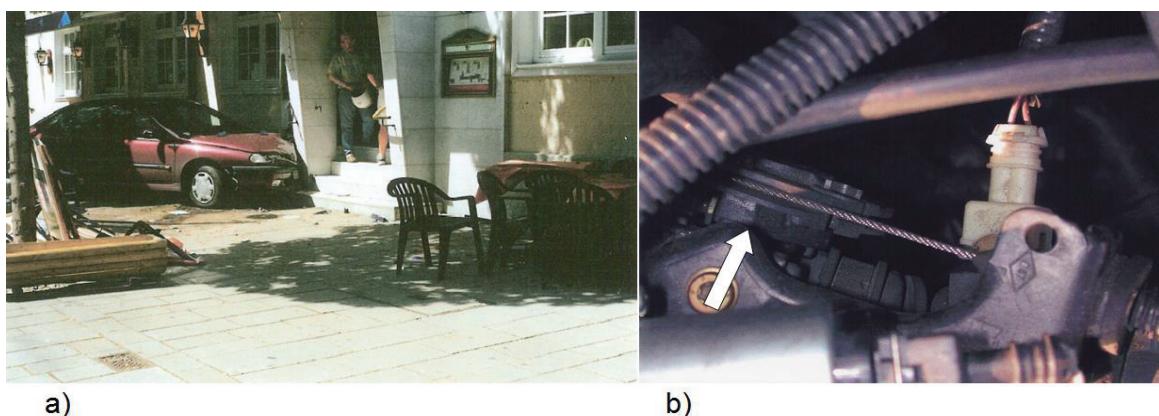
Obr. 1-36 – Snímky z nehody vozidla Renault – a) Vozidlo Renault v konečné poloze po střetu; b) Pohled na ovládání akcelerace na tělese škrticí klapky s integrovaným nastavovačem volnoběhu [18]

Příkladem náhlého zrychlení vozidla je porucha regulace volnoběhu na tělese škrticí klapky s integrovaným nastavovačem volnoběhu u vozidla Renault. [18] U tohoto vozidla během pomalé jízdy v centru města došlo k náhlému zvýšení otáček, a tedy i rychlosti a poté najetí vozidla do zahradní restaurace a nárazu do budovy. Při technickém šetření byla zjištěna porucha regulace volnoběhu, a to na řízení množství vzduchu (**obr. 1-36**).

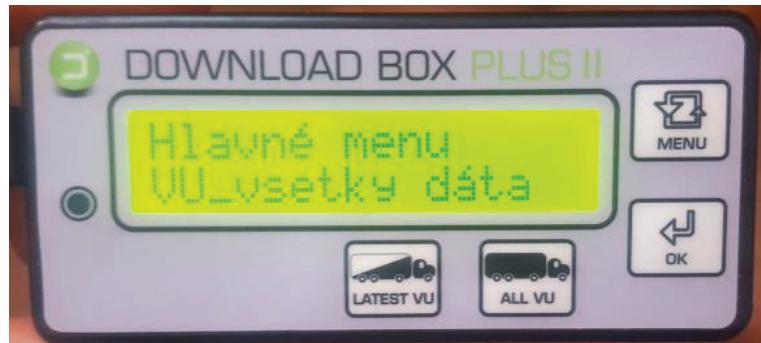
Obr. 3-4 – Krok 2, stiahovanie dát z tachografu

Po úspešnom stiahnutí dát z tachografu sa na sťahovacom kľúči rozsvieti LED dióda a zobrazí na displeji správa: „Stiahovanie OK“.

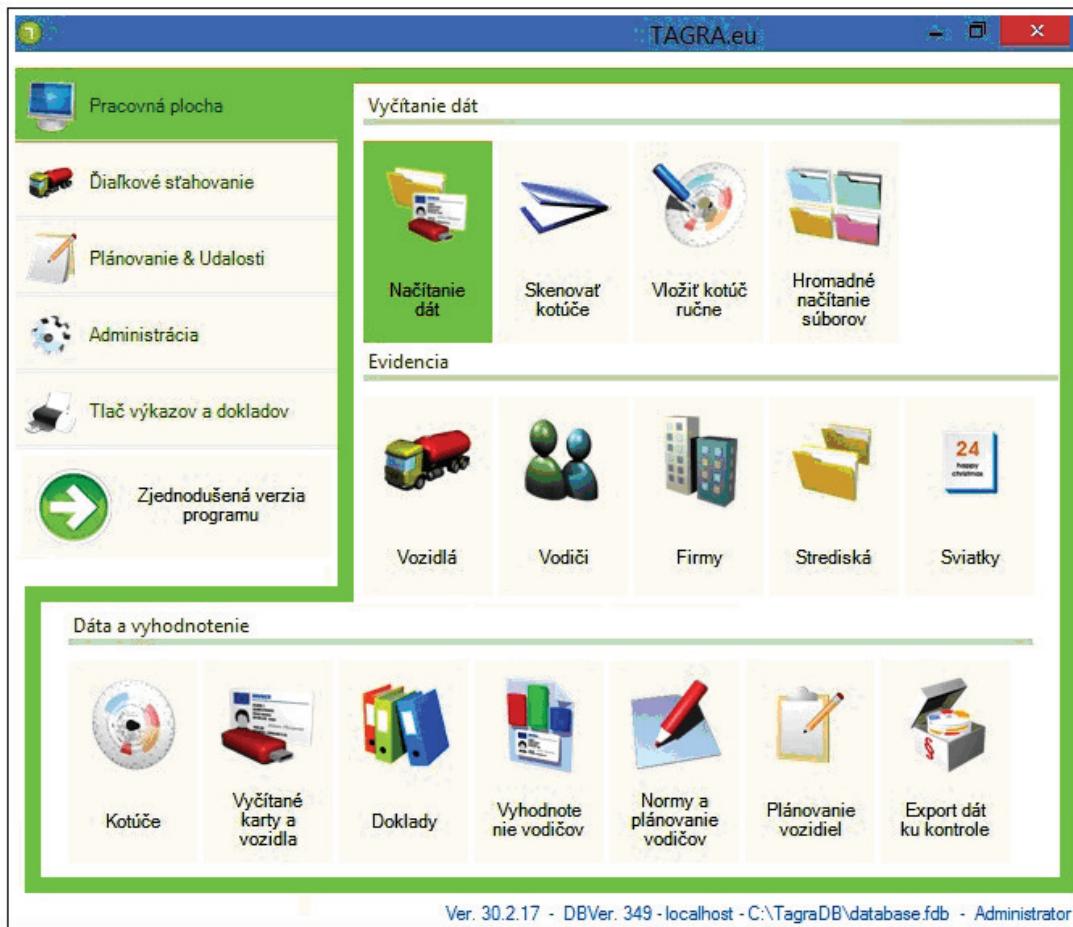
Obr. 3-5 – Krok 3, načítanie dát v software

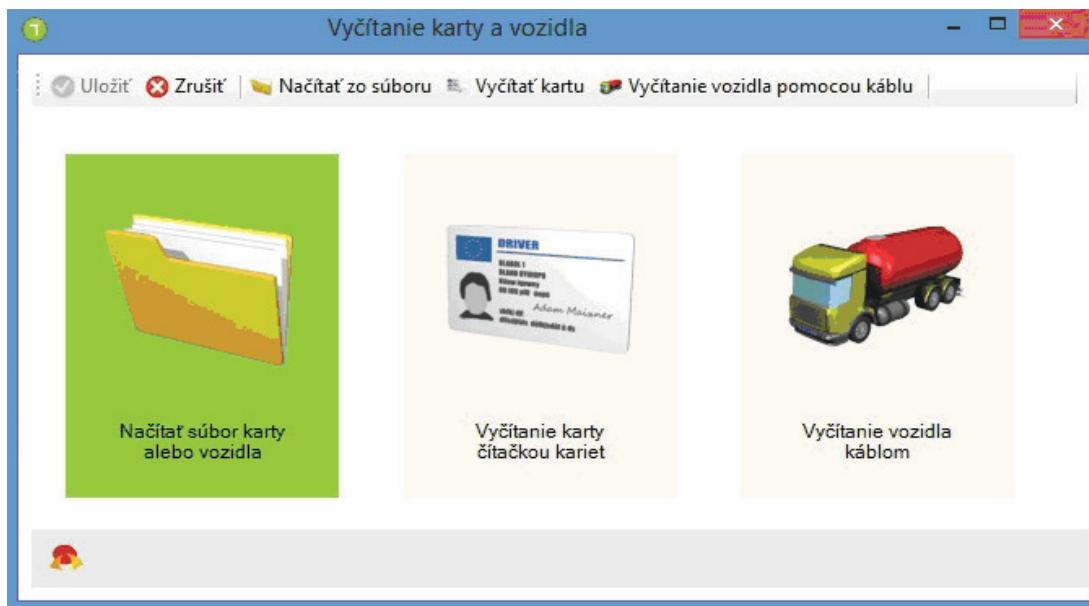
Obr. 3-6 – Krok 4, výber načítaných súborov

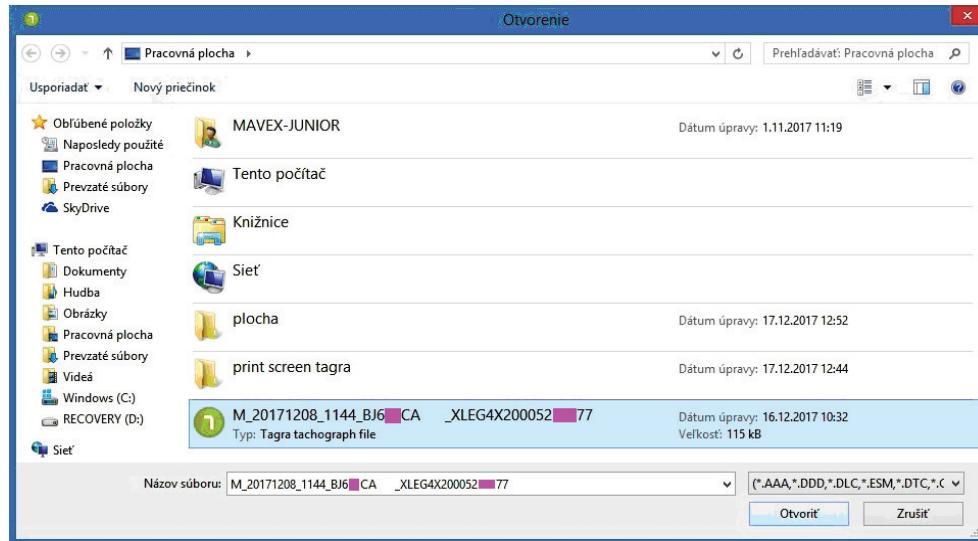
Obr. 3-7 – Krok 5, cesta k súborom z tachografu

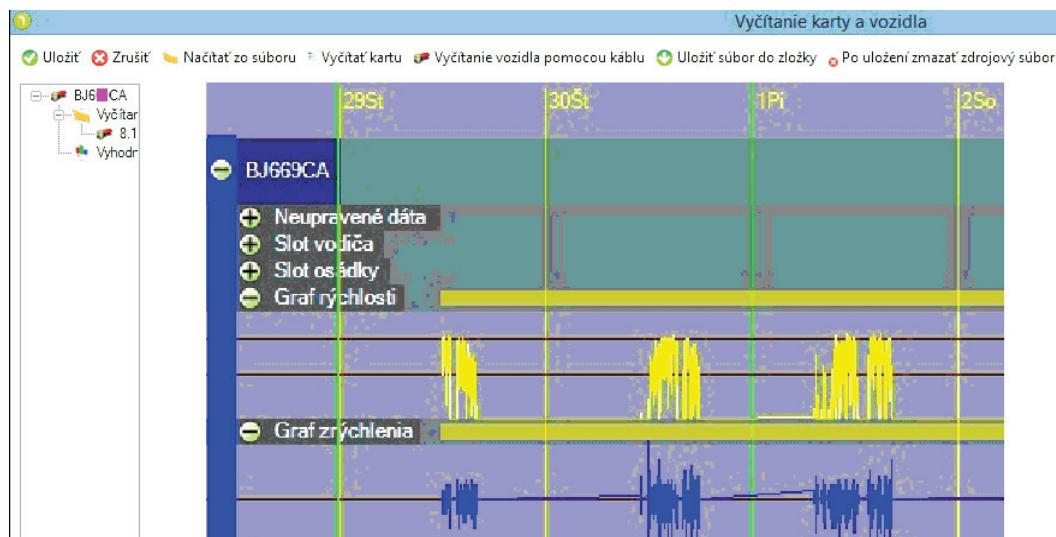
Obr. 3-8 – Krok 6, výber a analýza vykreslených dát do grafov

Po otvorení súboru si môžeme prezerať dátá z vozidla za zvolené obdobie: Neupravené dátá, Slot vodiča, Slot osádky, Graf rýchlosťi, Graf zrýchlenia. Pre náš účel zvolíme graf rýchlosťi (žltej farby) a graf zrýchlenia (modrej farby). V tomto kroku si zvolíme, v ktorom časovom úseku chceme rýchlosť analyzovať podrobnejšie.

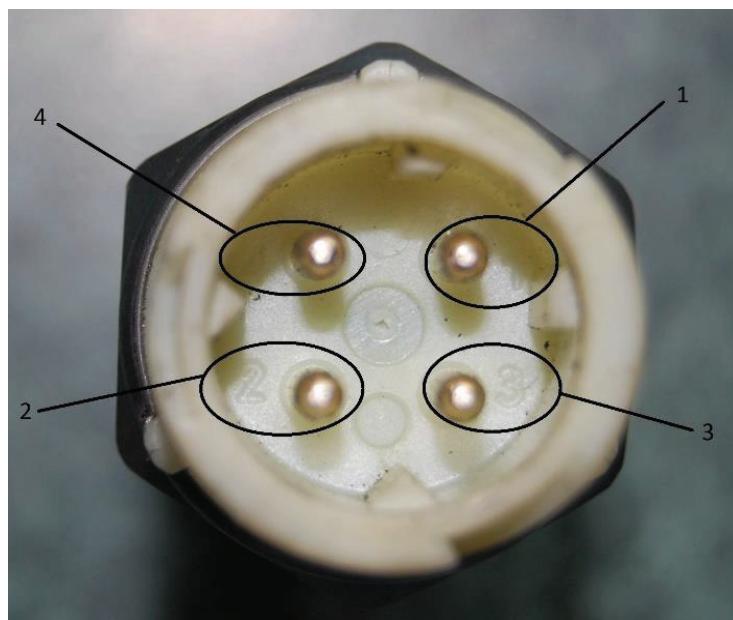
Obr. 4-30 – Piny snímače pohybu (Policie ČR)

Očíslování pinů snímače pohybu odpovídá číselnému označení žlutého B-konektoru tachografu.

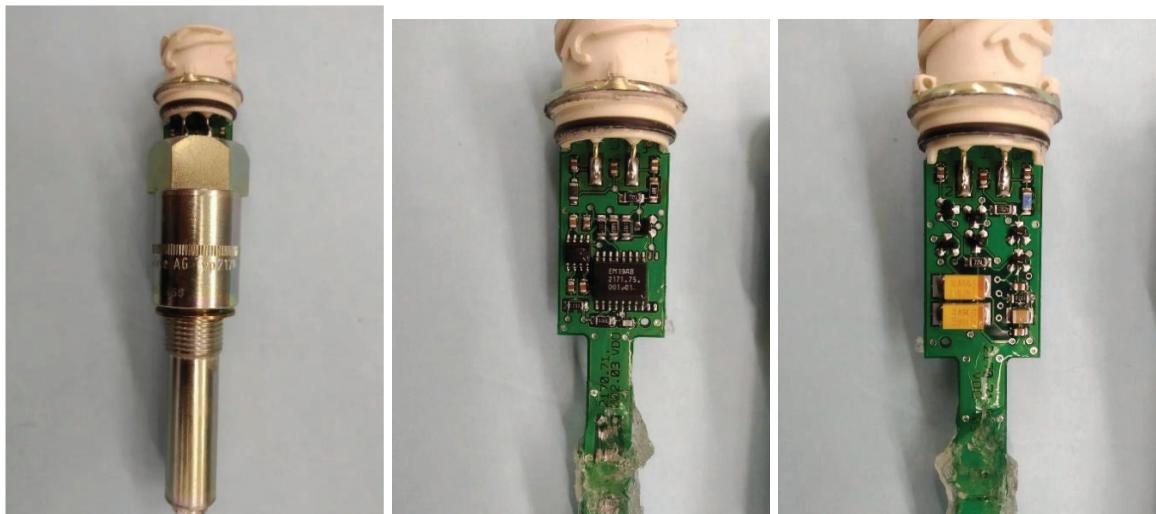
Obr. 4-31 – Snímač pohybu Kitas (Mechanika Děčín)

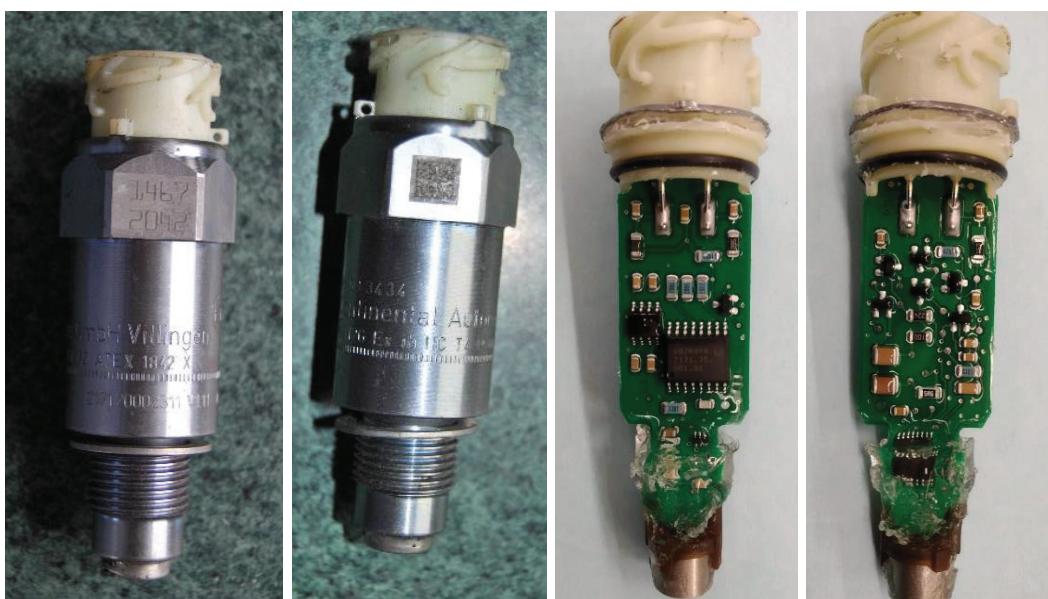
Obr. 4-32 – Snímač pohybu Kitas 2+ (Police ČR)

Rozdíl mezi snímačem KITAS 2 a KITAS 2+, který je patrný vnějšími smysly, je v čísle snímače KITAS 2+, jehož číslo je vyšší než 10 000 000 a z druhé strany snímače může být umístěn QR kód. Pokud je snímač používán v provozu, bývá značně znečistěný a vlivem povětrnostních podmínek zkorodovaný, a proto je číslo velmi obtížně zjistitelné. Přesto je důležité zjistit, o jaký snímač se jedná. Pokud nejsou k dispozici přístroje, které po připojení ke snímači dokáží jeho číslo vyčíst, existuje další varianta, jak zjistit číslo snímače. Pokud od snímače odpojíme elektroinstalaci vedoucí k tachografu, během nějaké doby by měl tachograf hlásit událost odpojení snímače. Událost se většinou objeví po 1 minutě odpojení snímače, ale není to pravidlem. V některých případech se událost zaznamenaná tachografem objevila po 5–10 minutách. Pokud se událost odpojení snímače v tachografu objeví, nechají se údaje o snímači vyčíst z výtisku technických dat pořízeného z tachografu. Pokud ovšem tachograf událost nehlásí, jedná se o snímač, který není s tachografem spárován a znamená to, že spárovaný snímač s tachografem je napojen na elektroinstalaci nebo je implementován přímo do tachografu, viz následující kapitola o manipulacích.

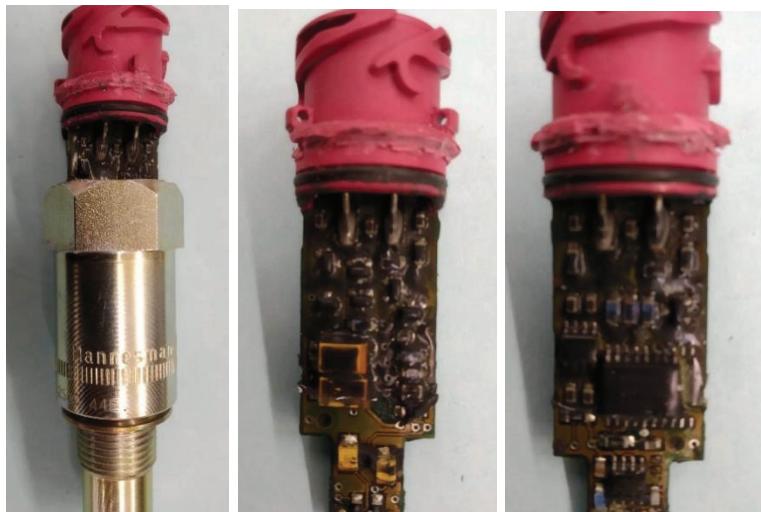
Obr. 4-33 – Snímač pohybu Telma (Mechanika Děčín)

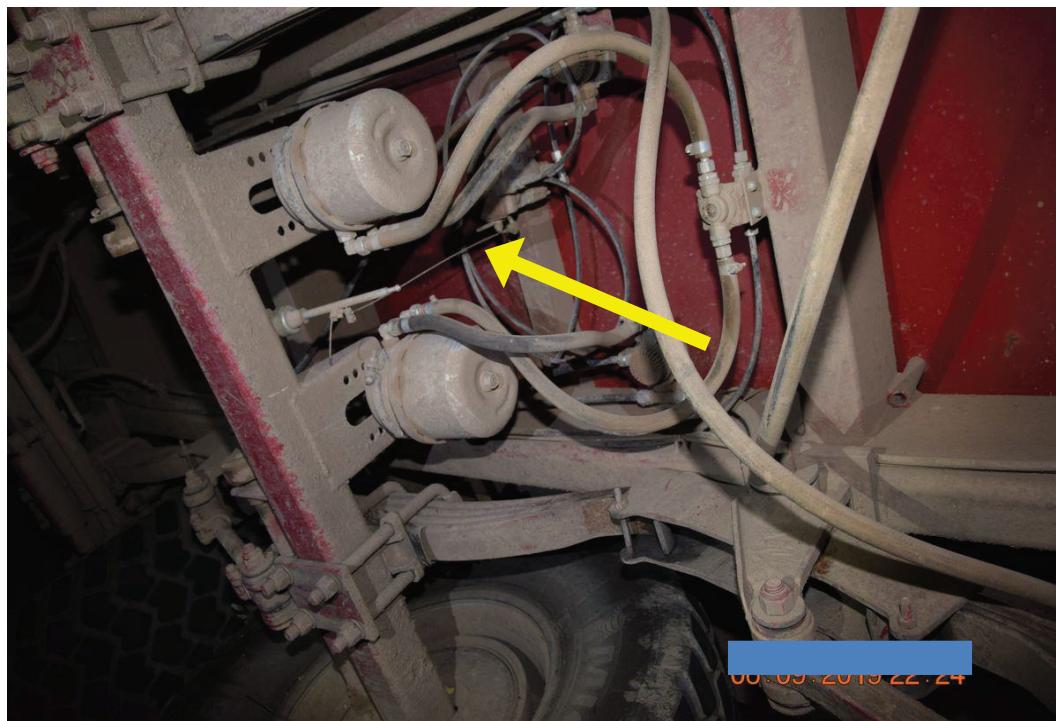
Obr. 5-18 – Pohled na stav brzdrových komponent při dokumentaci dopravní nehody, kde je viditelné zapojené lanko AZR na tyčce (zdroj: archiv autora)

Závěr technické prohlídky jízdní soupravy byl ten, že k dopravní nehodě došlo v důsledku nesprávné funkce automatického zátěžového regulátoru z důvodu neodborného zásahu.

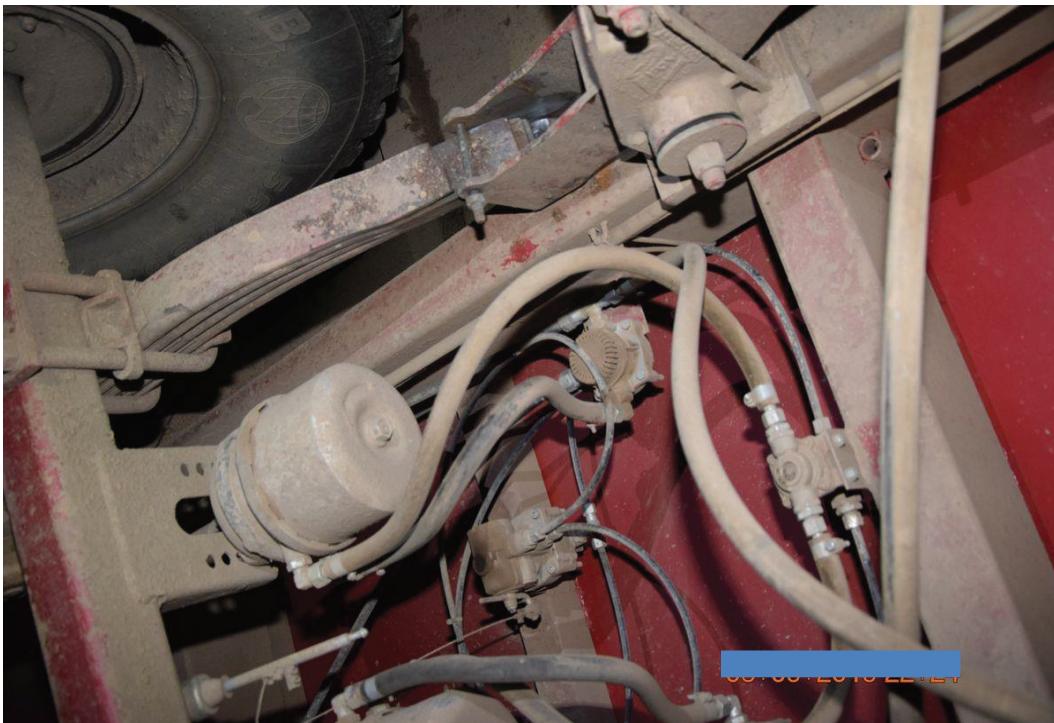
Obr. 5-19 – Pohled na lanko AZR, které již není zapojeno na tyče, snímek byl pořízen také při dokumentaci dopravní nehody téměř ve stejné době jako předechozí snímek (zdroj: archiv autora)

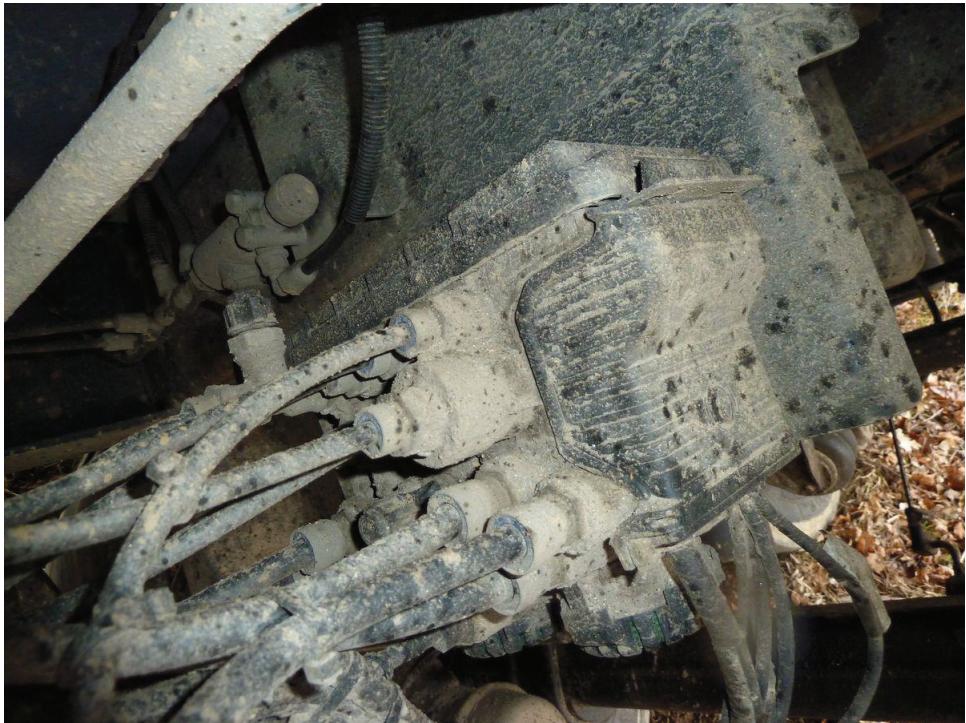
Obr. 5-20 – Pohled na modulátor TEBS umístěný na přípojném vozidle (zdroj: archiv autora)

Z toho také vyplývá možný výskyt závad těchto komponent, kdy se může jednat o netěsností, nebo závady funkce. U těchto modulátorů, nebo u přístrojů s elektronickou regulací se obvykle spoléháme, že jejich závady se automaticky projeví signalizací závady a toto lze také přímo zjistit diagnostikou. Toto ale nemusí být vždy pravidlem, což bude zřejmé z praktických příkladů. Z vnitřního zapojení jednotlivých komponent a snímačů modulátorů TEBS vyplývá, že jejich závady nemusí vždy elektronická řídící jednotka zjistit, nebo je přímo popsat jako závadu vnitřních komponent.

Jako příklad lze uvést ventil proti součtu sil, který je až na některé výjimky integrován přímo v modulátoru TEBS a jeho základní funkcí je zamezit mechanickému poškození brzdových válců a jednotek kolových brzd. Jedná se o poměrně jednoduchý ventil, který funguje pouze na pneumatickém principu.

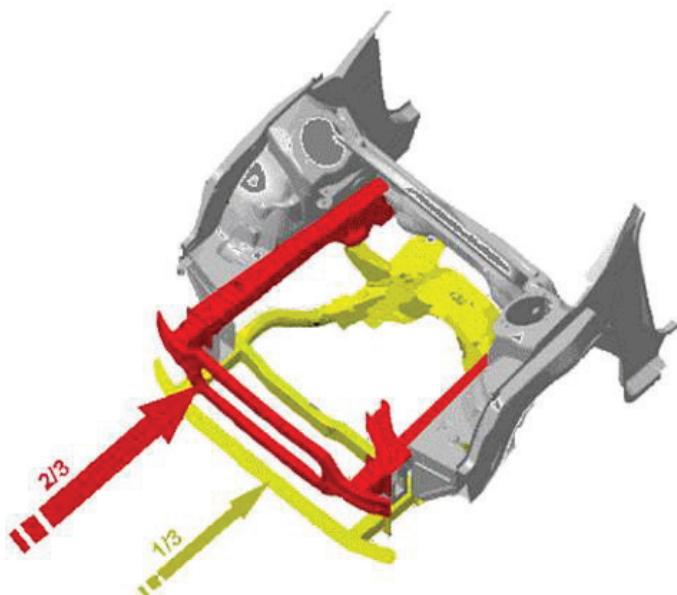
**Obr. 6-9 – Predné nosníky vozidla**

Pozdĺžne nosníky sú najdôležitejšími dielmi na zachytenie a rozptyl energie pri náraze. Navrhované sú tak, aby sa ich tvar deformaoval podľa dopredu „naprogramovaného“ spôsobu (**obr. 6-9**).

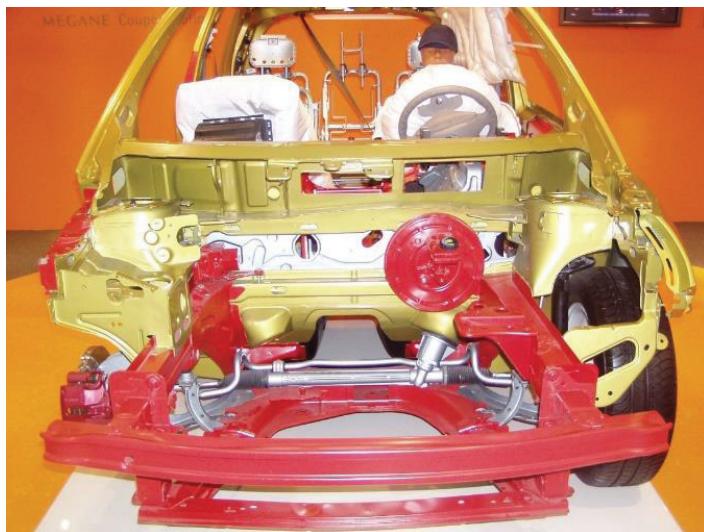
Obr. 6-10 – Konštrukcia predného rámu

Predné rámy vozidiel (tzv. pod šasi alebo kolíska motora) spevňujú prednú časť vozidla, podielajú sa na tlmení nárazu a tiež slúžia k upevneniu hnacieho agregátu, nápravy, riadenia, zavesenia kolies a podobne.

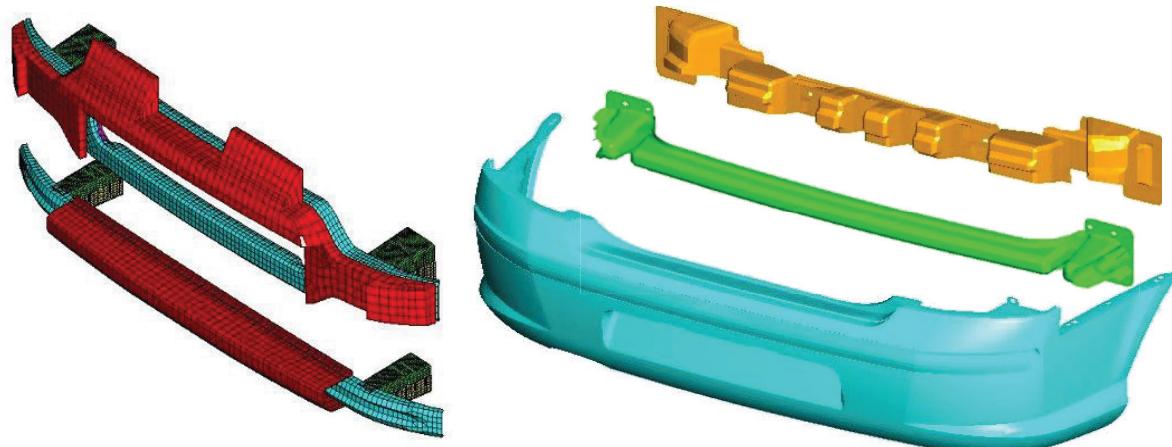
Obr. 6-11 – Absorbéry nárazu a predné nárazníky

Absorbéry nárazu a nárazníky, teda diely uložené v prednej a zadnej nárazovej zóne vozidla, sú často schopné po náraze vrátiť časti karosérie (najmä nárazníky) na pôvodné miesto. Z tohto dôvodu je potrebné dostatočne poznať konštrukciu karosérie, pretože na poškodenie dielov skeleta karosérie sa často príde až po dôkladnej obhliadke vozidla.

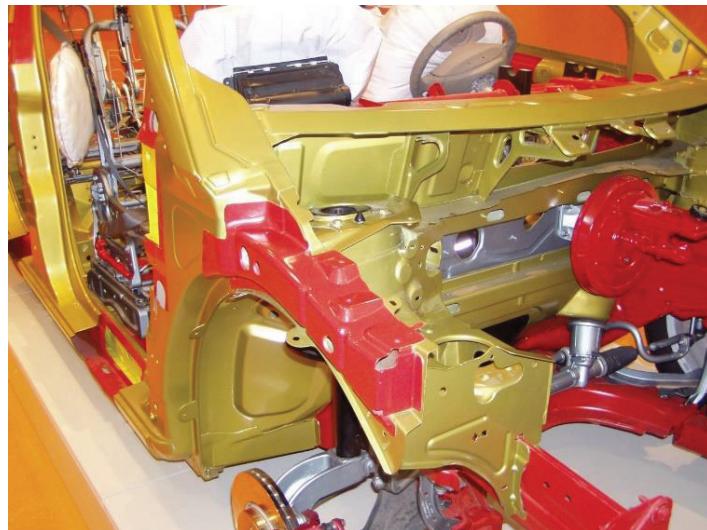
Obr. 6-12 – Konštrukcia vnútorného blatníka

Vnútorné blatníky, ktoré majú zložité tvary, sú vzájomne pozvárané z viacerých dielov. Súčasťou vnútorných blatníkov sú často aj uloženia pruženia a geometrie kolies

(Mc Pherson). Pri oprave, najmä technológiou rovnania, nesmú vykazovať žiadne zbytkové pnutia. Výrobca často povoluje len čiastočnú výmenu dielu vnútorného blatníka, avšak výmena musí byť vykonaná len na miestach a spôsobom predpísaným výrobcom.

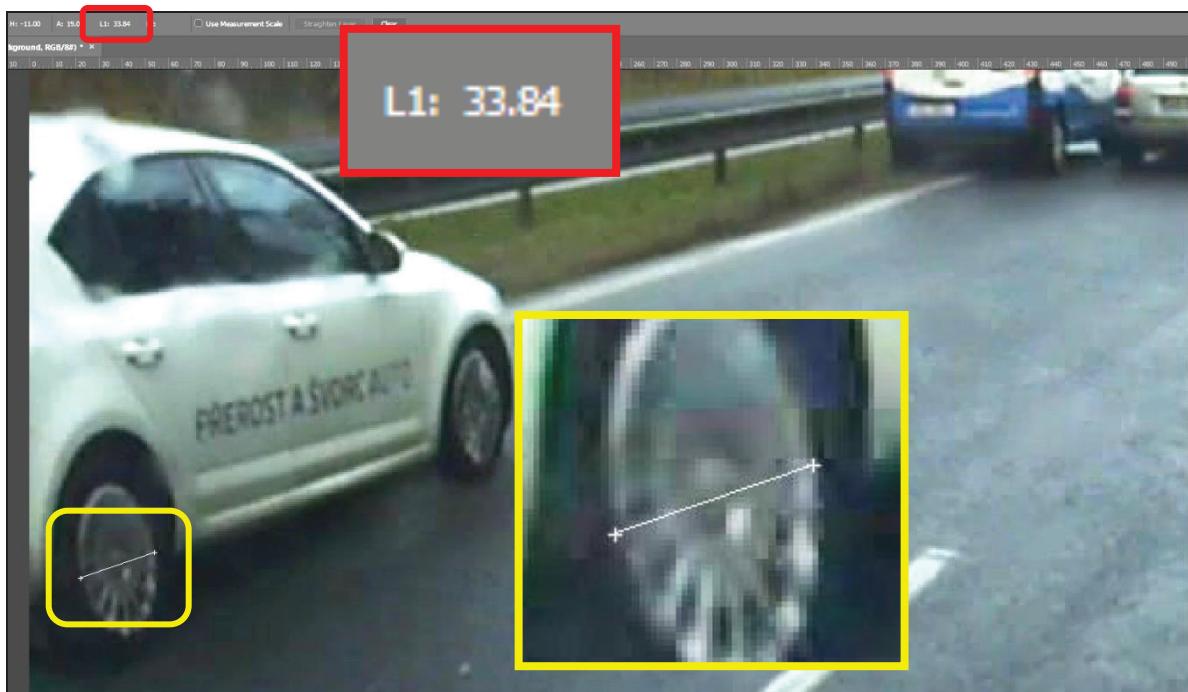
Obr. 7-25 – Odměřená velikost disku kola v pixelech na snímku č. 1160

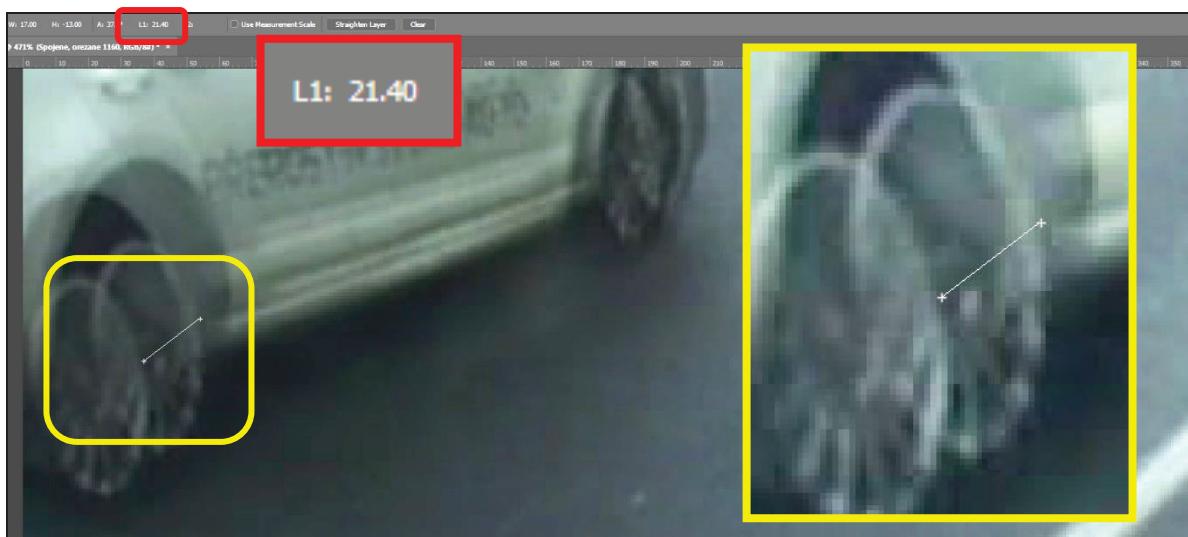
Obr. 7-26 – Odměřené posunutí disku kola mezi snímky 1159 a 1160

V dalším kroku byly oba snímky položeny přes sebe a „hornímu“ snímku nastavena průhlednost 50 % tak, aby byly viditelné oba snímky. Je nutné, aby oba snímky spolu přesně lícovaly, protože je měřeno posunutí disku kola v pixelech mezi jednotlivými snímky, viz obr. 7-26. Díky průhlednosti snímku 1160 jsou vidět dvě polohy vozidla. Zadní poloha kola je ze snímku 1159, přední ze snímku 1160.

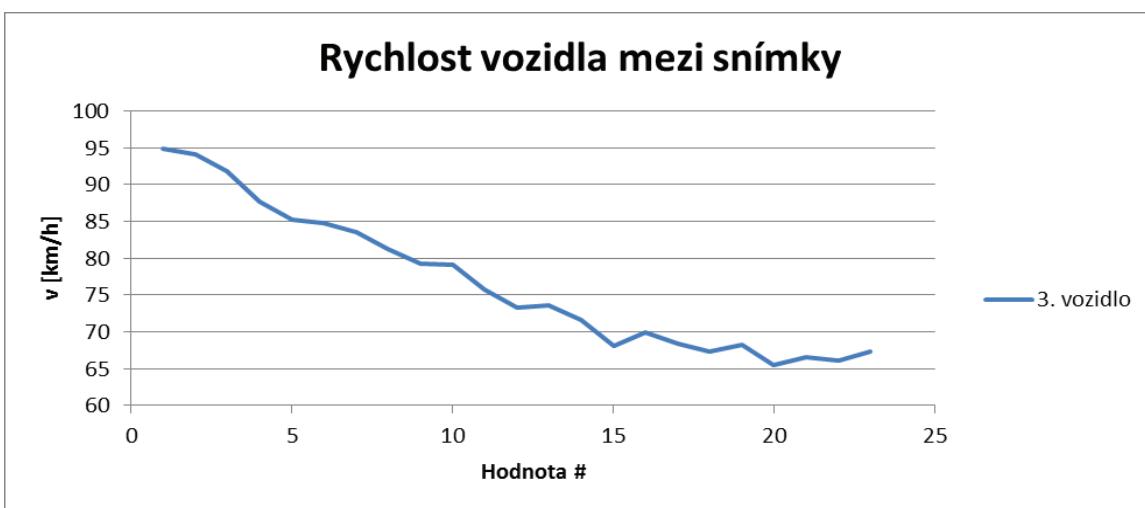
Obr. 7-27 – Rychlosť 3. vozidla určená posunutím mezi dvěma snímky

Při analýze videa byla patrná i odezva brzdového systému vozidla při odbrzdění, dlouhá cca 0,2 s. Rychlosť při vjezdu byla 95 km/h, po ukončení zpomalování 67 km/h. Průběh rychlosťi je patrný z grafu na obr. 7-27.

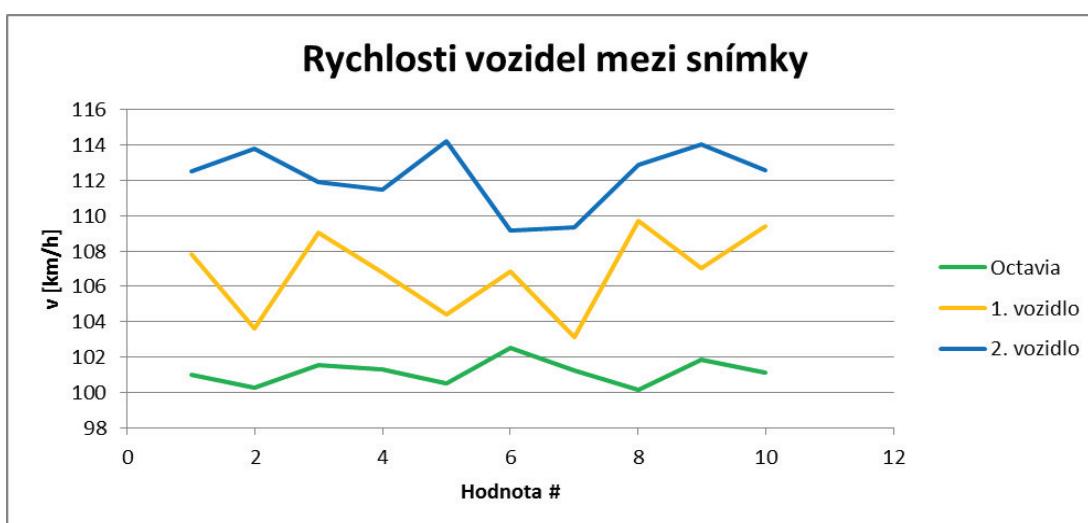
Obr. 7-28 – Rychlosti vozidel určené posunutím mezi dvěma snímky

- Octavia – 101 km/h,
- 1. vozidlo (vyhýbající) – 107 km/h,
- 2. vozidlo (vyhýbající) – 112 km/h,
- 4. vozidlo (narážející) – 109 až 104 km/h (vozidlo brzdilo, jednalo se o hodnoty těsně před střetem).

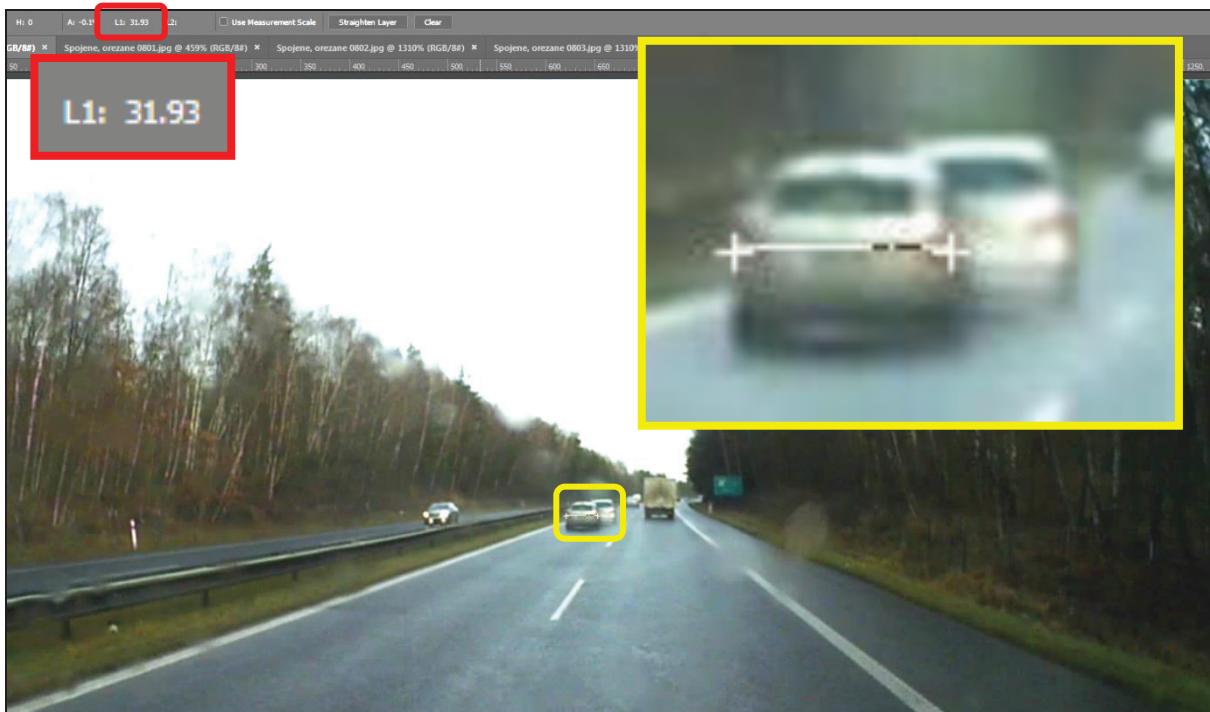
Obr. 7-30 – Odměřené šířky vozidla Octavia v pixelech

Ve sloupci B jsou změřené šířky vozidla Octavia v pixelech na jednotlivých snímcích, příklad měření šířky viz obr. 7-30. Ve sloupci D je počítána vzdálenost od kamery dle rovnice (6), čemuž na řádku 7 odpovídá vzorec:

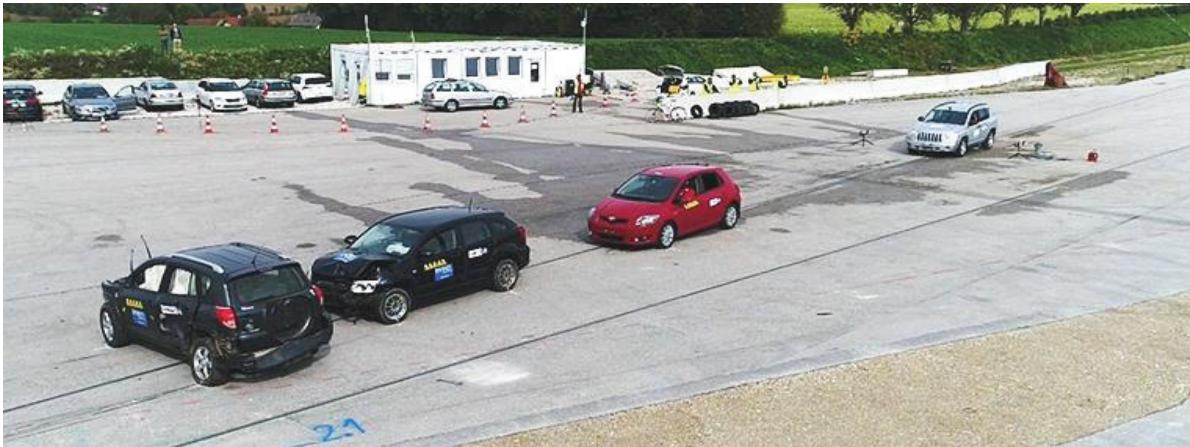
Obr. 8-25 – Výchozí polohy vozidel [30]

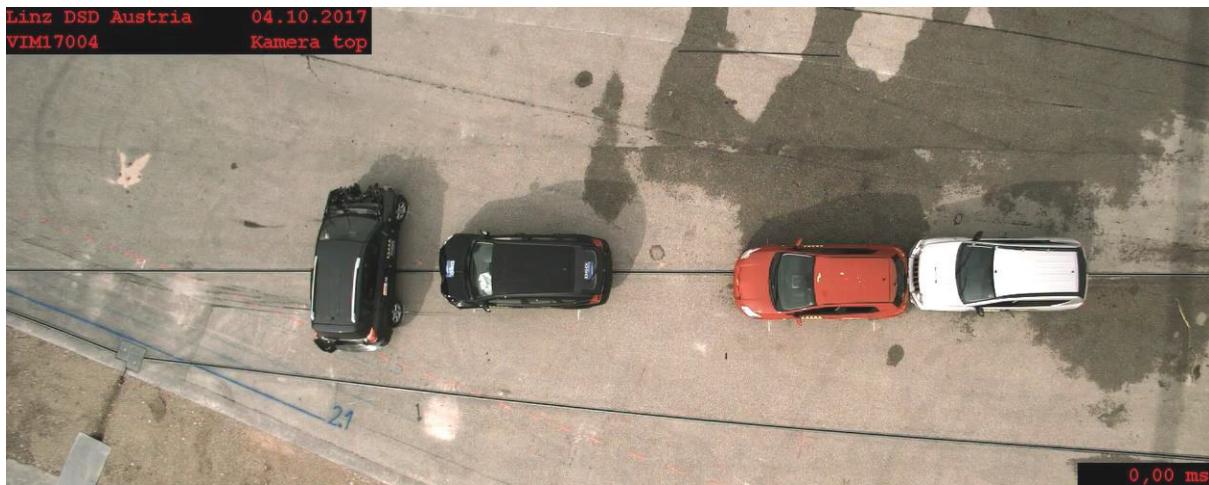
Obr. 8-26 – Stav v čase 0 ms, prvotní náraz

Následující obrázky jsou rozfázováním nehodové události na jednotlivé úseky dle chronologického pořadí. Na prvním záběru je zobrazen prvotní náraz, a tedy náraz Jeep Compass do zádi vozu Toyota Auris. Tato událost byla startovacím okamžikem celého děje, jednalo se tedy o počátek časového odpočtu.

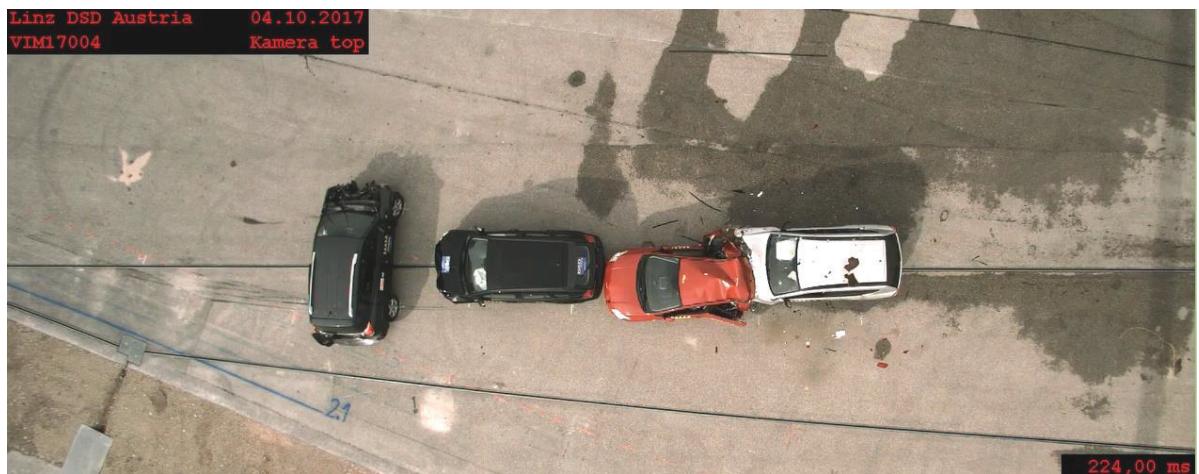
Obr. 8-27 – Stav v čase 224 ms

Krátce po prvotním nárazu byl aktivován airbag vozidla Jeep Compass (**obr. 8-27**). Tento náraz byl pro Toyotu Auris devastující, u tohoto vozidla došlo k největšímu poškození. Na následujícím obrázku je zobrazen stav v čase 224 ms po prvotním nárazu, zde již dochází k nárazu Toyoty Auris do vozidla Dodge Caliber. Je patrné i mírné vychýlení Toyoty Auris od přímého směru jízdy, respektive vozidlo lehce zatočilo doleva. To bylo

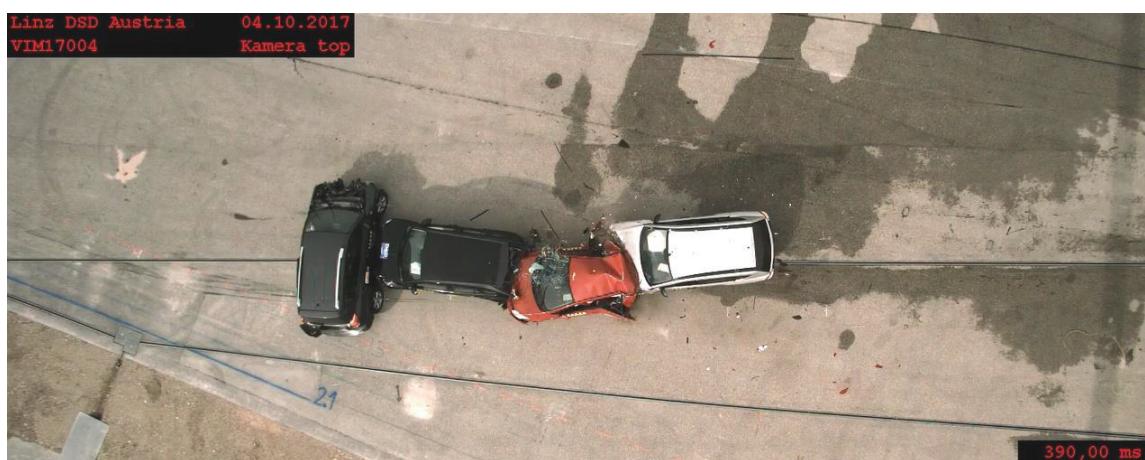
Obr. 8-28 – Stav v čase 390 ms

Poslední snímek zobrazuje náraz vozidla Dodge Caliber do příčně postavené Toyoty RAV4. K této události došlo v čase 390 ms od prvního nárazu. Vozidla byla použita při předchozím testování, neboť tato zkouška nebyla jedinou v rámci projektu VIMOT 4U, a proto lze pozorovat deformace vozidel, která reprezentují již dříve poškozená vozidla na místě dopravní nehody. U Dodge byl již aktivován přední airbag, nicméně po nárazu došlo k aktivaci bočních airbagů u vozidla Toyota RAV4. Bylo zde rovněž patrné vychýlení Dodge, tentokrát však doprava od přímého směru jízdy, opět z důvodu nárazu spíše do levé části zádě vozidla.

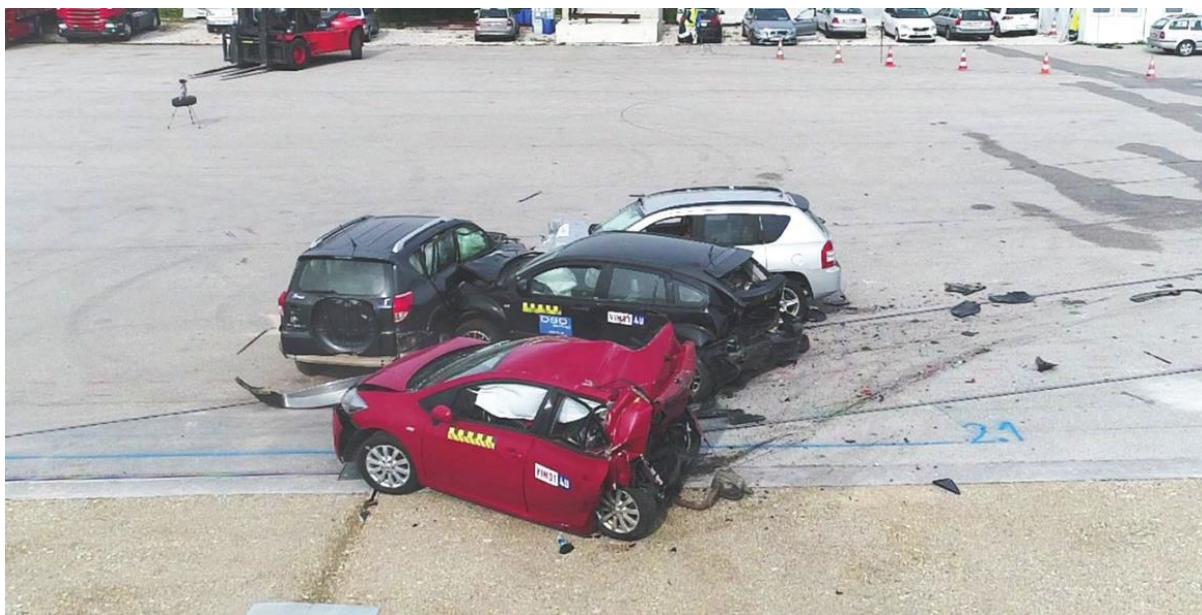
Obr. 8-29 – Konečné polohy vozidel [30]

Vzhledem k povaze testu byla testovaná vozidla ještě dlouho v pohybu. **Obr. 8-29** zobrazuje konečné polohy vozidel.

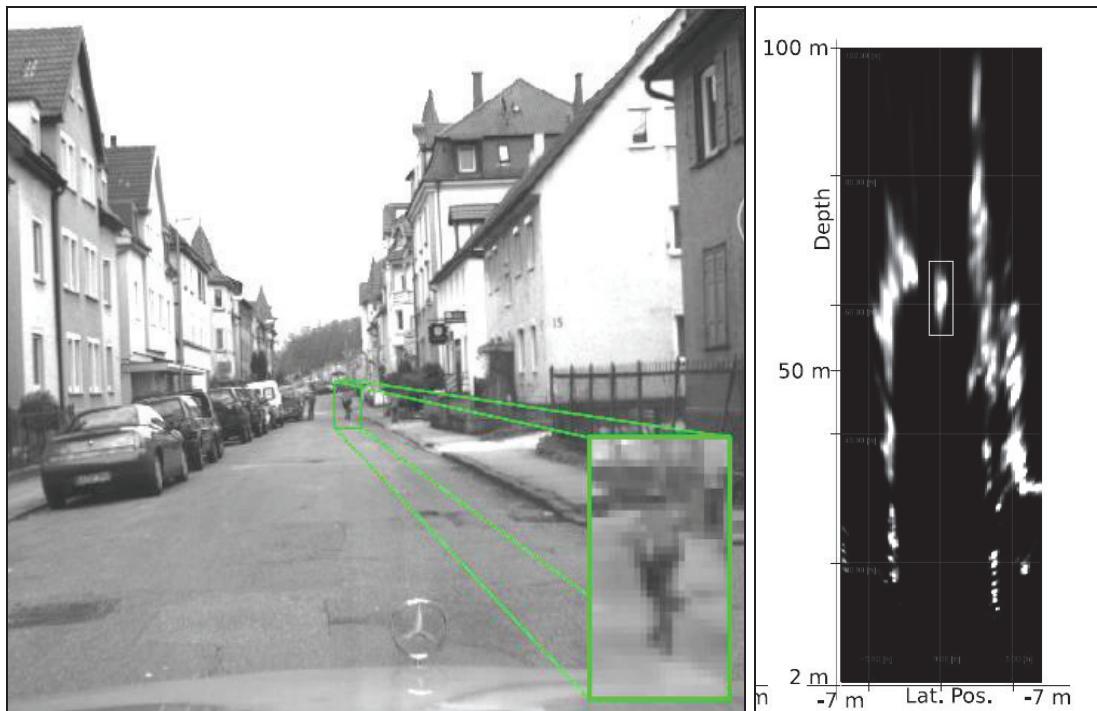
Obr. 10-18 – Prevod obrazu do karteziánskeho súradnicového systému [6]

V zobrazenom príklade na obr. 10-18 sa jedná o objekt celý viditeľný a tým jednoduchší na využitie. Kedže mestská premávka predstavuje ďaleko väčšie riziká a objekty nie sú statické, musí sa systém na detekciu prekážok vysporiadať aj s pohybom objektov spoza prekážok. Systém by mal presne využiť trajektóriu a dynamiku pohybujúceho sa objektu a predvídať potenciálnu zrážku. Takáto dopravná situácia je znázornená na obr. 10-19. Bežiaci chodec sa objaví za vozidlom, ktoré je v pohybe. Chodec sa snaží prebehnuť cez cestu. Obrázok zobrazuje grafickú mapu vzdialenosťí objektov od vozidla. Farebná škála je definovaná od červenej (najbližší objekt) po zelenú (najvzdialenejší objekt), obr. 10-19-b. Rozpoznanie chodca nie je jednoznačné a v druhom stupni využívania chodec splýva s vozidlom. Na obr. 10-19-c je vidieť následný výstup algoritmu, kde je k jednotlivým priestorovým bodom zobrazený jednoduchý vektor. Z obrázka už je chodec lepšie rozpoznateľný, ale pre bezpečné využitie to stále nie je dostatočné.

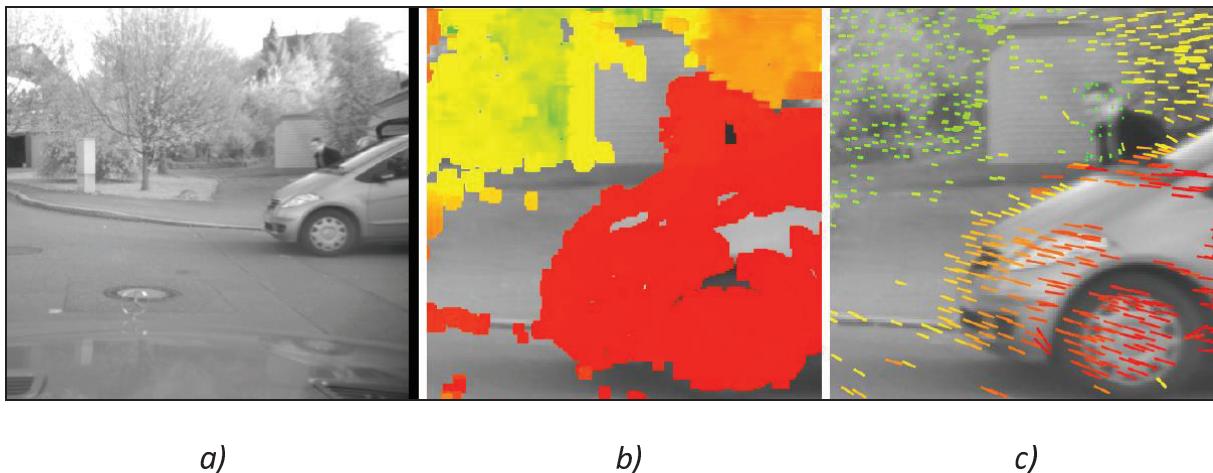
Obr. 10-19 – Grafická mapa vzdialenosť objektov od vozidla. Farebná škála je definovaná od červenej (najbližší objekt) po zelenú (najvzdialenejší objekt) [6]

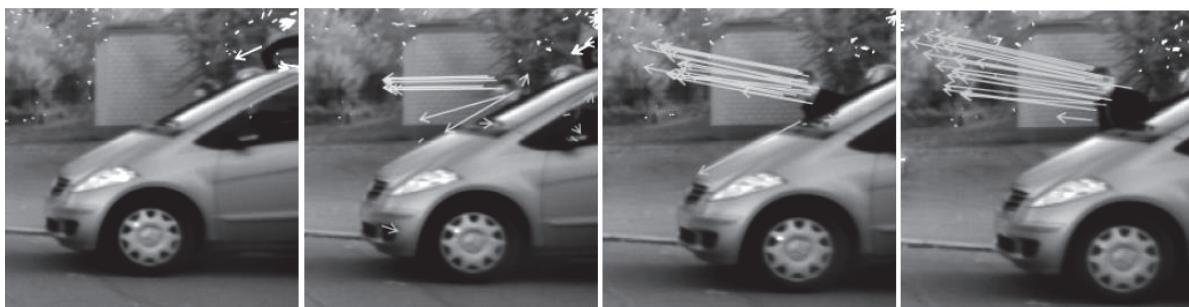
Obr. 10-20 – Príklad trakovania pohybu chodca pomocou stereokamery [6]

Tretím a posledným krokom pri vyhodnotení takejto dopravnej situácie je algoritmus, ktorý je zameraný na segregáciu objektov v priestore a ich následne sledovanie. Algoritmus pracuje s po sebe idúcimi snímkami a vyhodnocuje možnú segregáciu objektov a ich pohyb. Na obr. 10-20 je zobrazený výsledok tohto algoritmu. Zľava doprava je možné vidieť znázornenie činnosti dynamickej detektie systému od prvého možného rozpoznania chodca v obrazu v čase 0 ms a následných časových odstupoch 80, 160 a 240 ms. Z analýzy obrazu následne vyplynuli odhadované vektori odpovedajú predpokladanému smeru a rýchlosťi pohybu chodca v priestore.
