Technické šetření a analýza náprav a kol

Technické šetření a analýza motoru, převodů

Technické šetření a analýza ostatních skupin

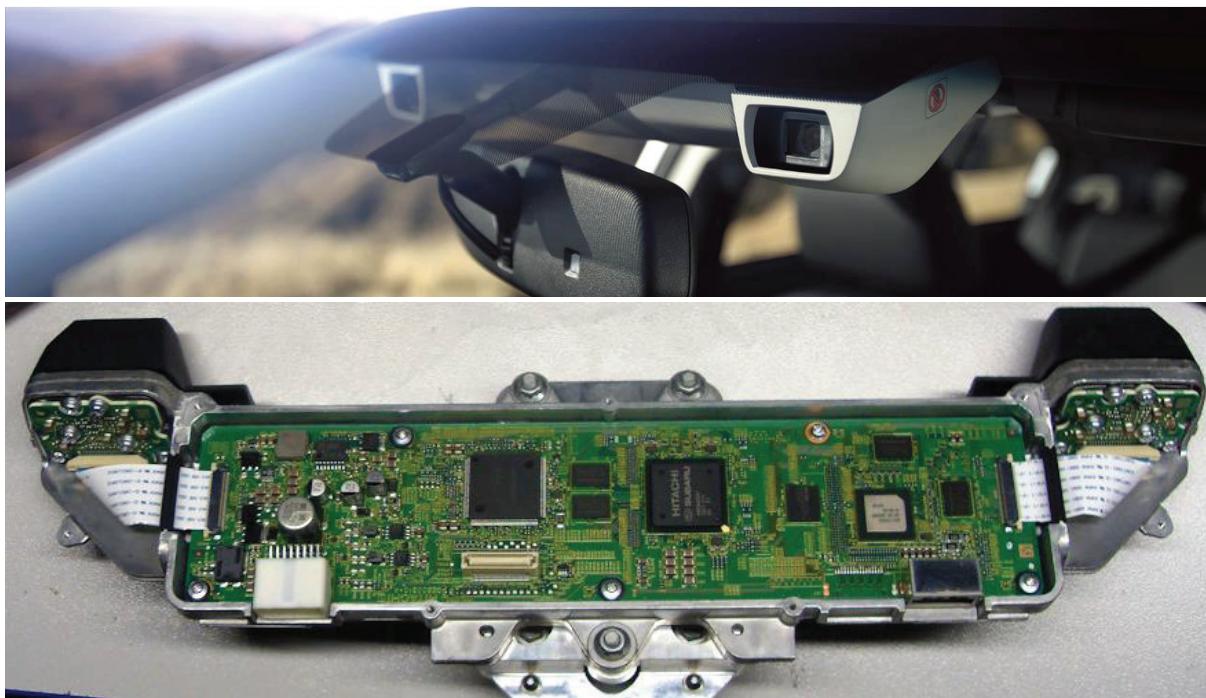
Obr. 10-21 – Pohľad na EyeSight systém od Subaru-hore [7], rozobratá kamera – dole [1]

je možné zistiť orientačne technické špecifiká systému. Pohľad na stereokameru v oblasti celého skla je na obrázku nižšie, **obr. 10-21**.

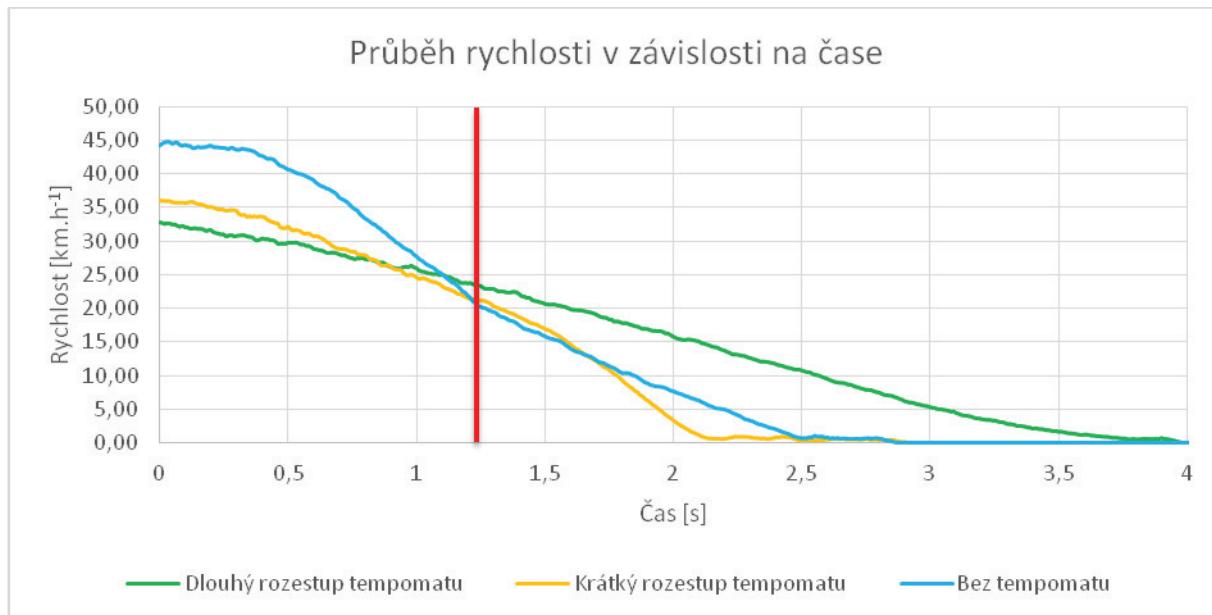
Graf 12-5 – Průběh decelerace pro jednotlivé nastavení tempomatu

V **grafu 12-5** jsou znázorněné zmíněné reakce vozu Octavia na brzdění vozu Superb. Graf byl sestrojen na základě podobných hodnot dráhy pro zastavení pro jednotlivé nastavení tempomatu (**graf 12-5** zeleně vyznačené hodnoty). Zajímavé je zjištění chování vozu při nastaveném dlouhém rozestupu tempomatu, vozidlo brzdilo plynule po celou dobu decelerace. Během krátkého nastavení rozestupu byl brzdný účinek postupně navýšován. V případě, kdy brzdil sám řidič, došlo po přehodnocení situace k lehkému uvolnění brzdrového pedálu, tím bylo docíleno komfortnějšího brzdění (okamžik změny brzdného účinku je v **grafu 12-5** vyjádřen červeně).
